Technische Schadenursachen Erfahrungen eines öffentlich bestellten und vereidigten Sachverständigen

Typische Schadenereignisse und deren Ursachen am Beispiel eines Rührwerksbruchs einer größeren Biogasanlage

Bruch Langachsührwerk in Fermenter II

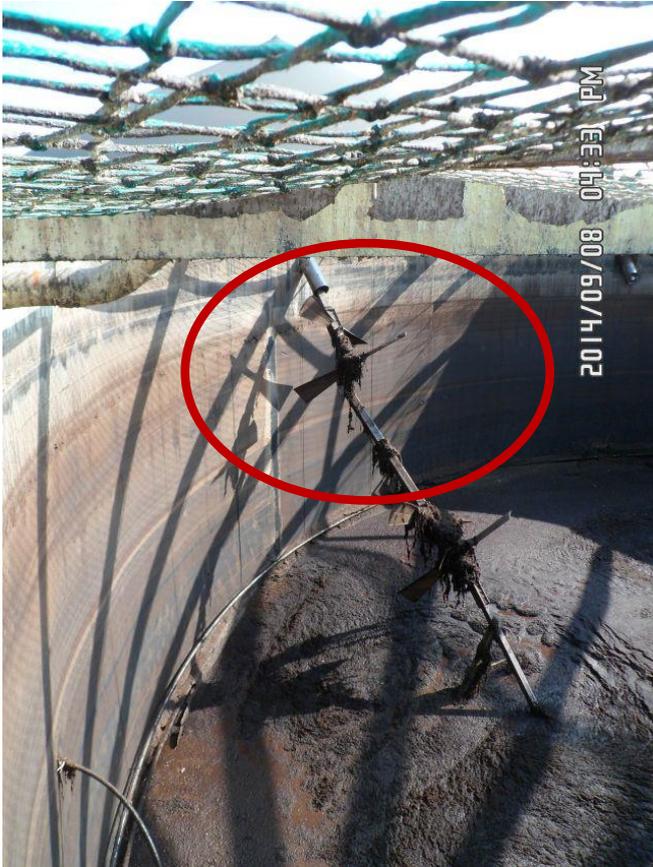
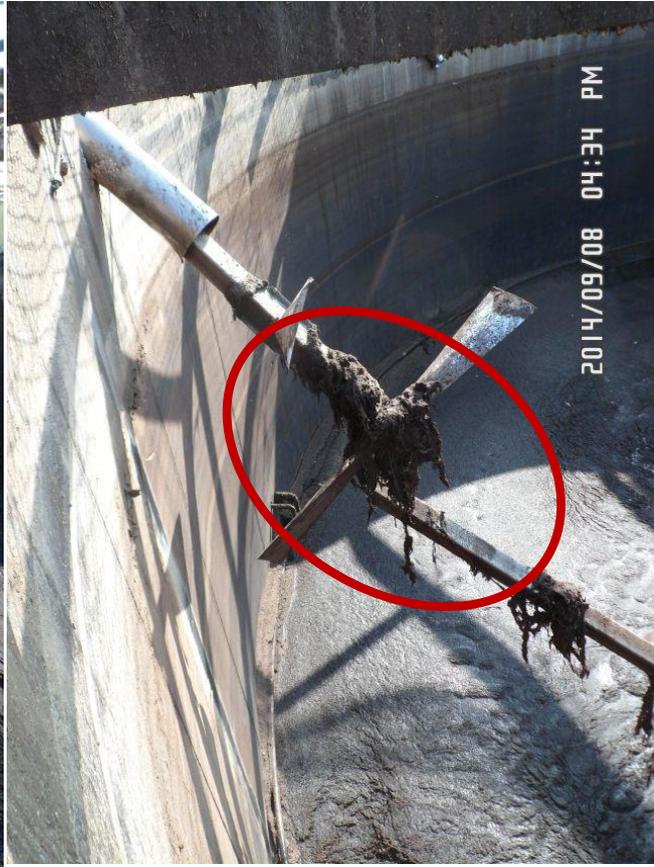
Niemand weiß
wann das Rührwerk gebrochen ist!

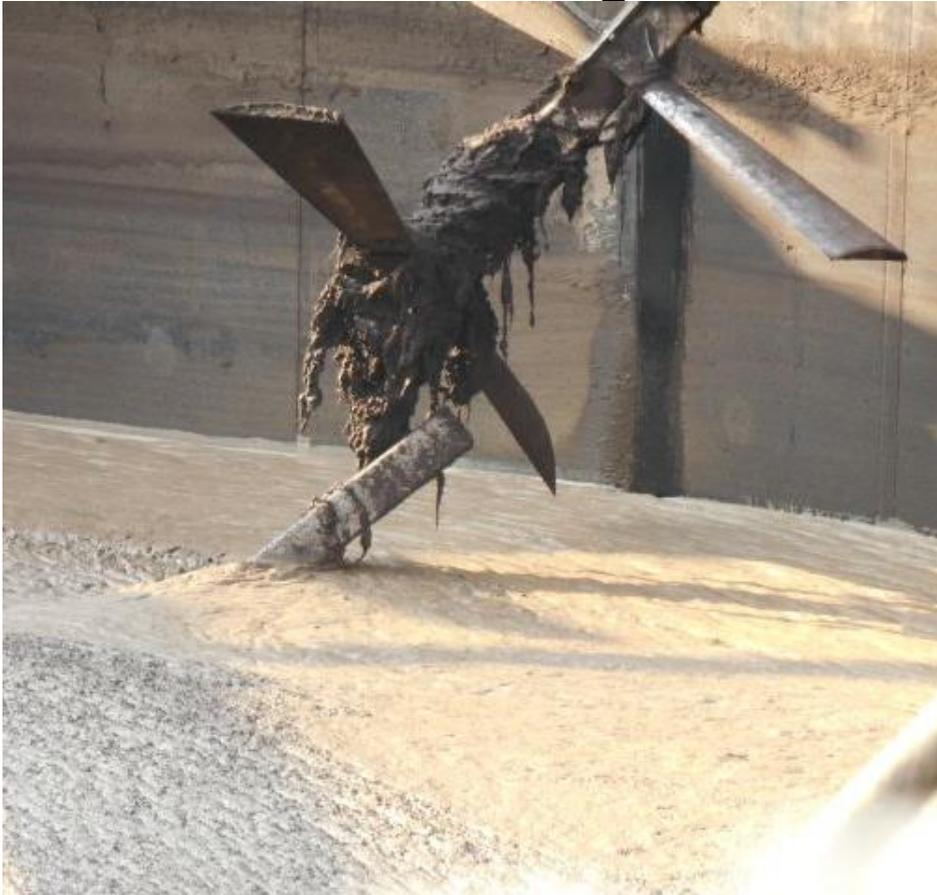
Bruchstelle oberer Teil der Welle

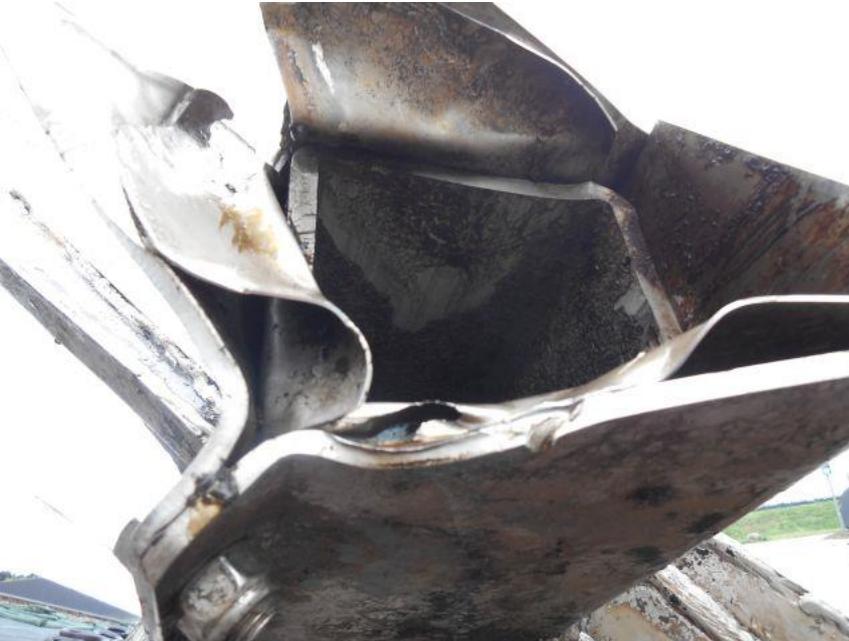
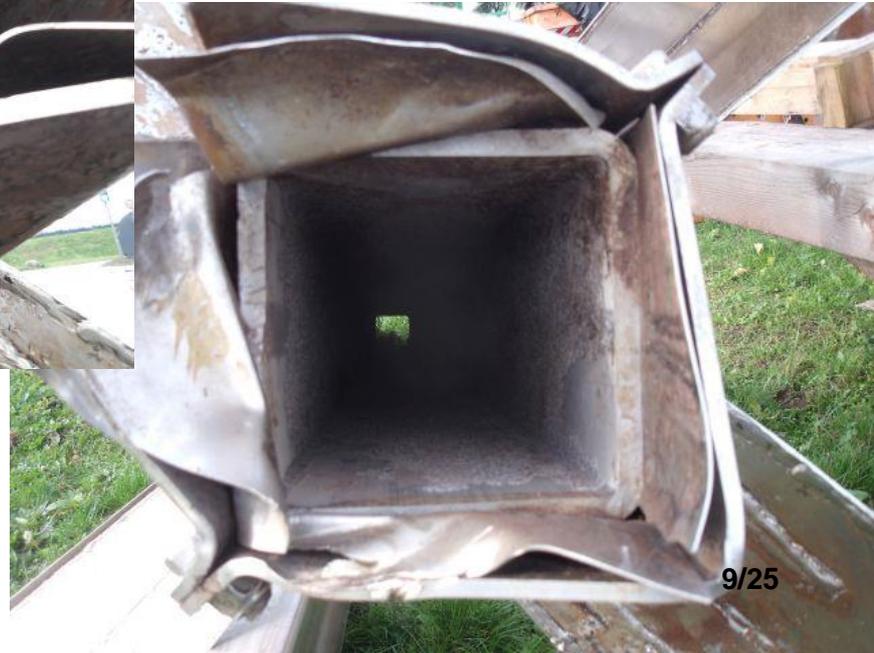
Bruchstelle unterer Teil der Welle

Das Bruchbild des Vierkantrohrs zeigt auf einer Seite scharfe Markierungen.

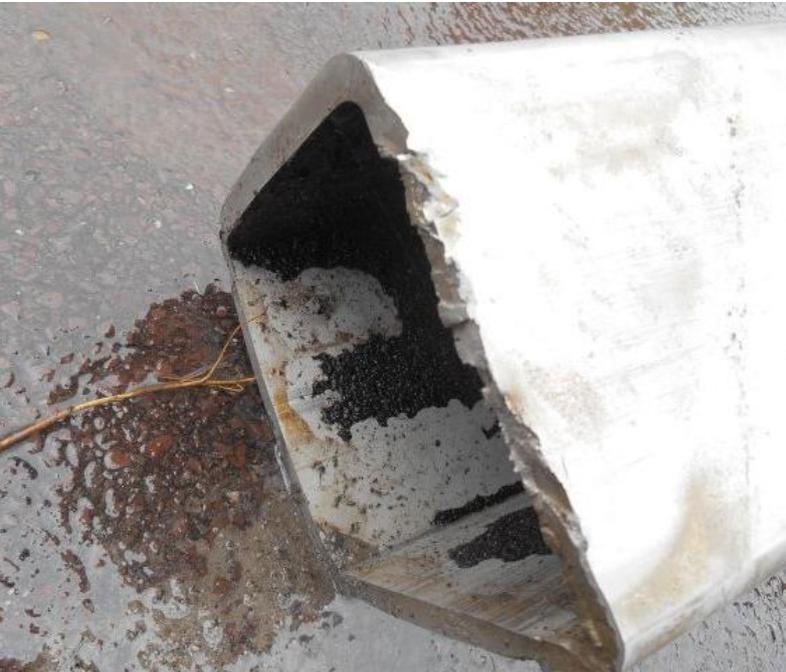
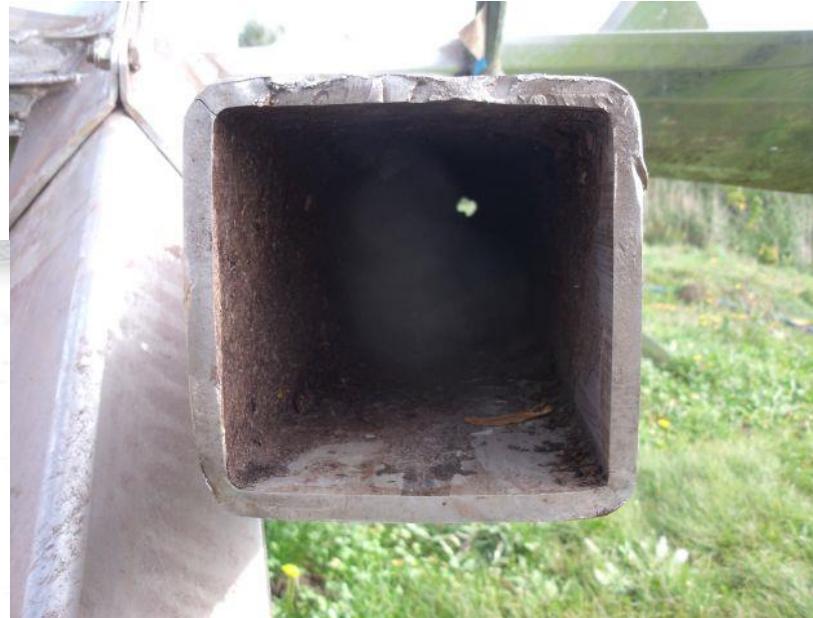
Die anderen drei Seiten sind vollflächig sauber abgerissen.

- Edelstahl entspricht wie angeboten 1.4301
- Zusammensetzung nicht normgerecht;
relevante Mengen an Delta-Ferrit erkennbar
→ Korrosionserscheinung
- Kaltverformung Edelstahl nicht ordnungsgemäß
- Risse an 3 von 4 Ecken

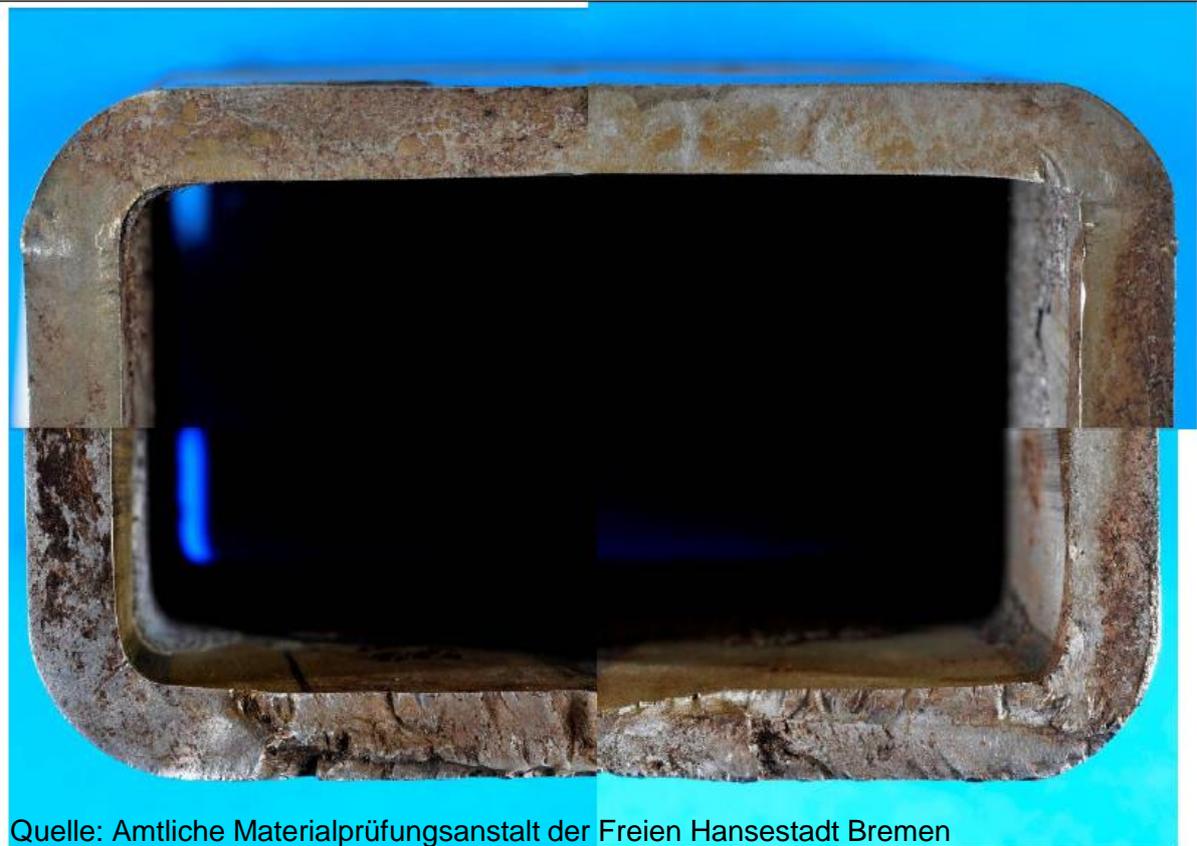
Bild 3: Rührwerkswelle, Bruchfläche, Anlieferungszustand

- Der Schaden ist auf eine Spannungs- und/oder Schwingungsrissskorrosion zurückzuführen
→ Ursprung an der Innenseite der Kanten
- Ungünstiger Spannungszustand im Kantenbereich innen
- Ein hoher Anteil an Delta-Ferrit trägt zum Versagen des Bauteils bei
- Bruch erfolgte im Bereich der höchsten Belastung

Hauptgrund des Versagens der Welle ist der falsche Einbau des Rührwerks:

- Bei jeder Umdrehung der Welle wurde diese quasi gewalkt
- Überschreiten der Betriebsfestigkeit der Welle

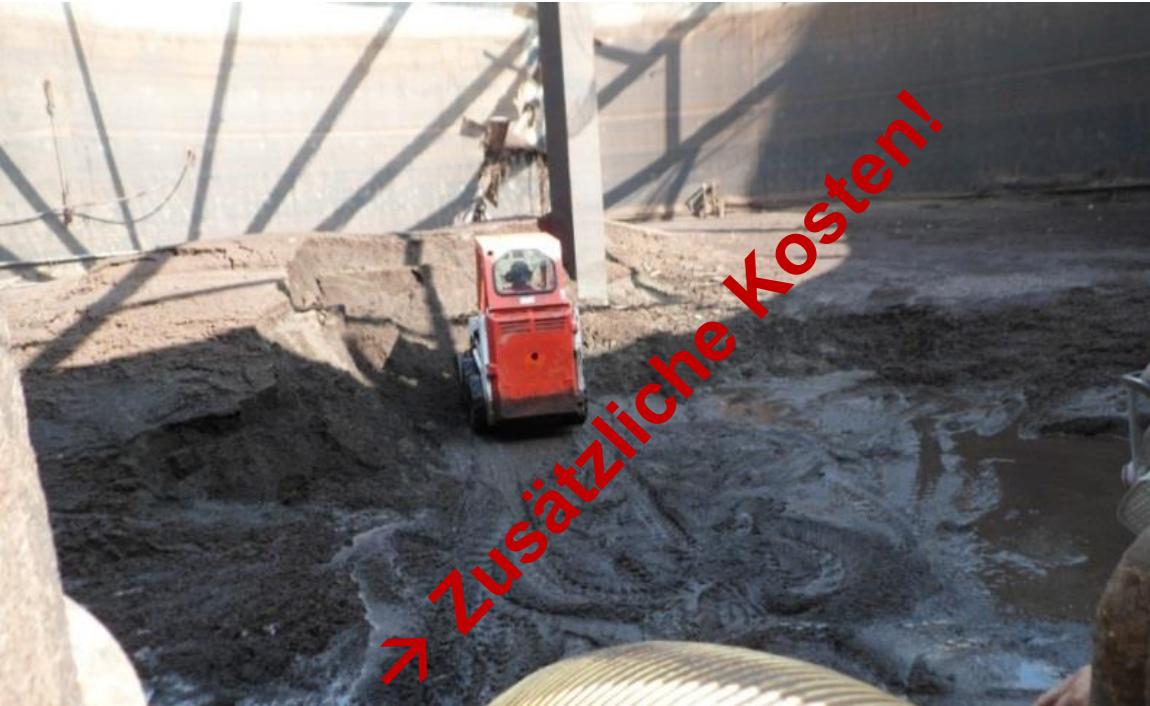
Beim Leeren
des Fermenters
wurden massive
Ablagerungen
sichtbar

Das Sediment muss entfernt werden, damit man an das
Rührwerk kommt!

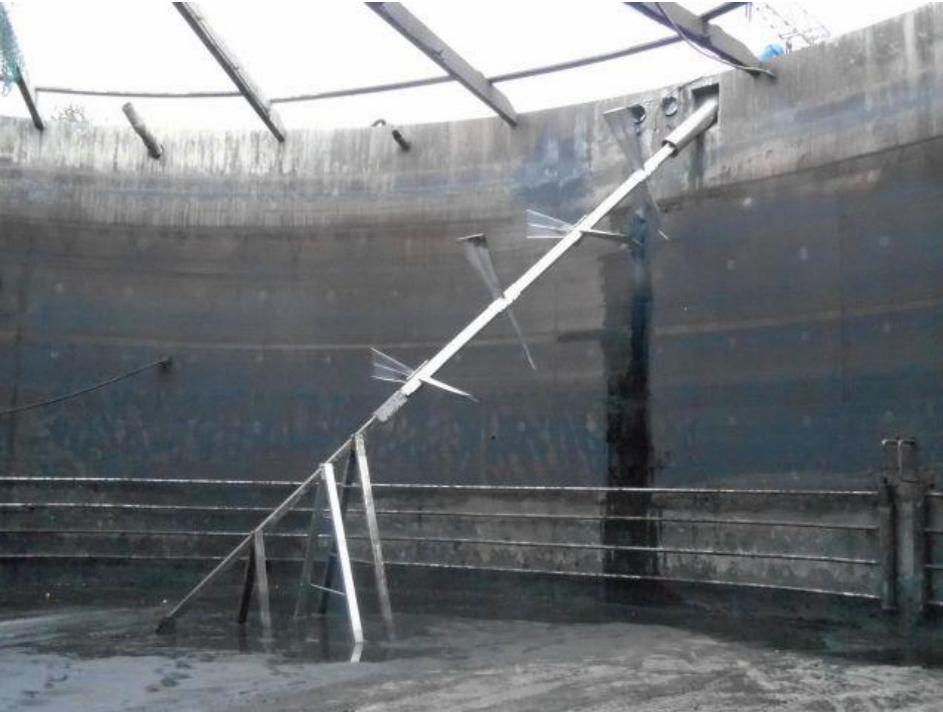
- Fermenter I ist genauso aufgebaut wie Fermenter II
- Das neue Rührwerk wurde genauso eingebaut wie das alte
