Schäden an Biogasanlagen

- Erfahrungen eines öffentlich bestellten und vereidigten Sachverständigen für Biogasanlagen -

Leipzig, User Group “Biogas”

3. Februar 2011

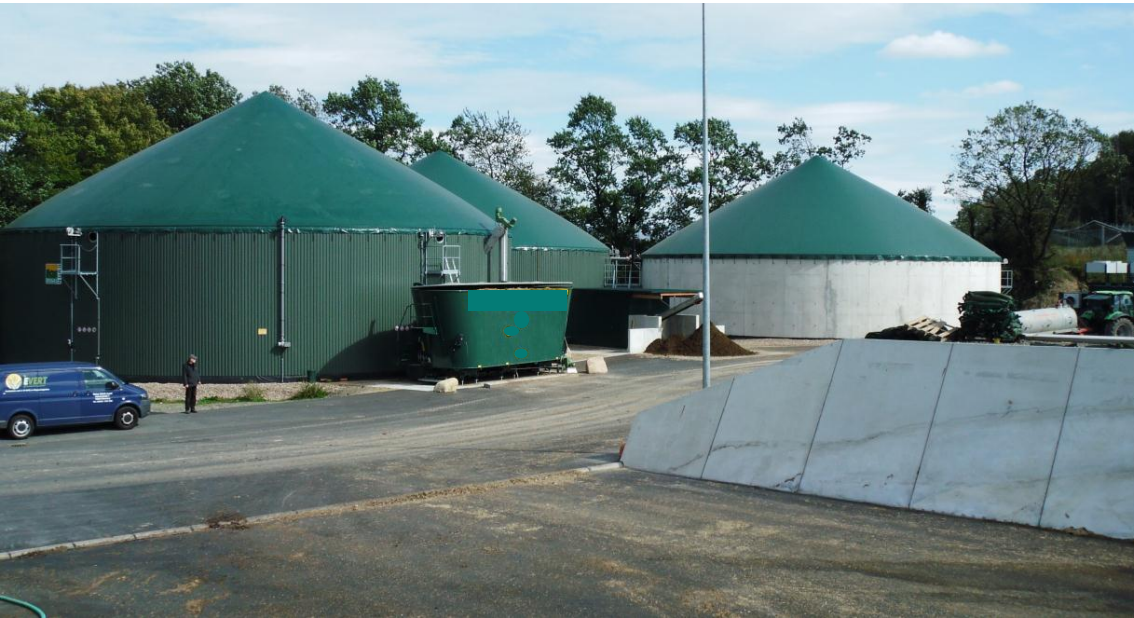
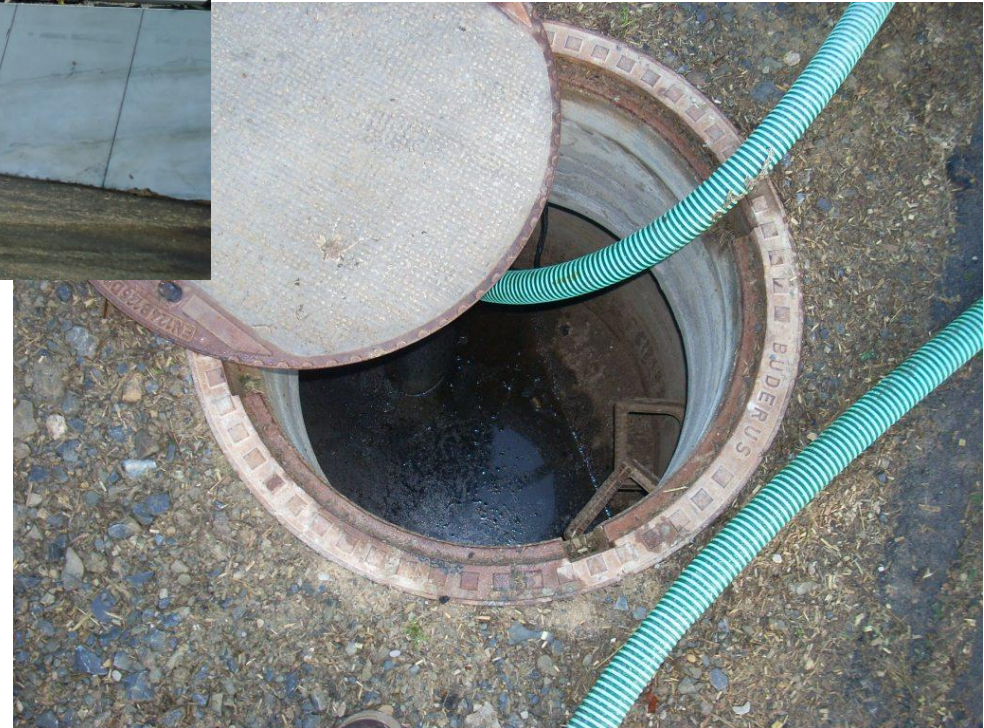
Fallbeispiel 1: Undichtes Fahrsilo

Bau: 2010
 Substrate: nachwachsende Rohstoffe
 BHKW: 750 kW_{el}

Verunreinigtes Wasser im Kontrollschacht der Drainageleitung des Fahrsilos

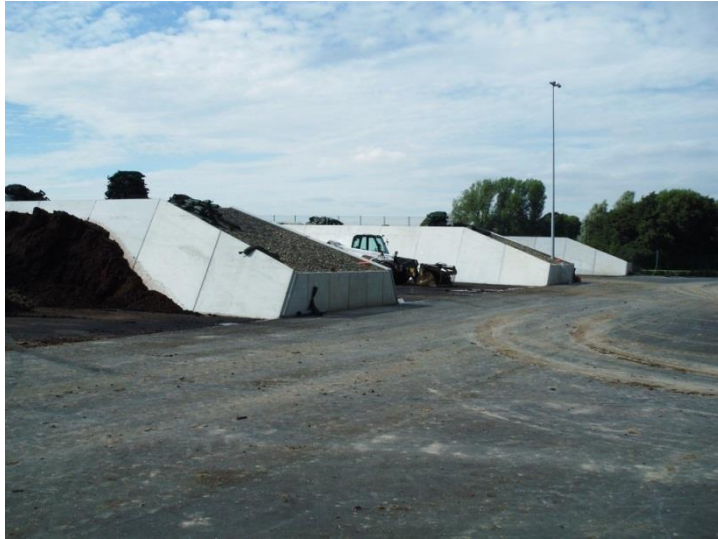
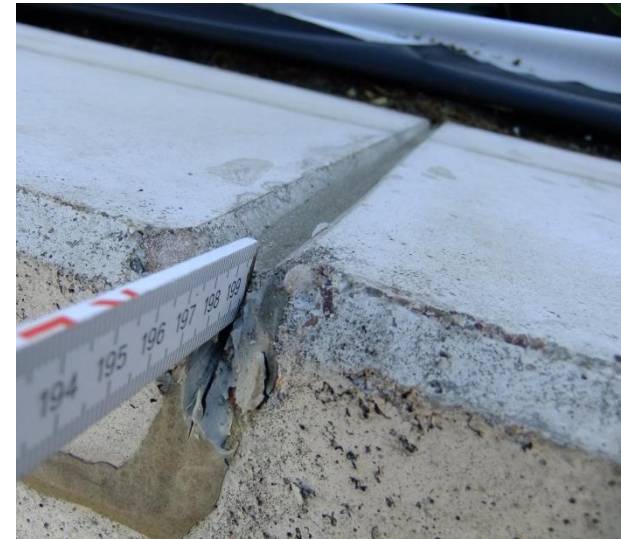
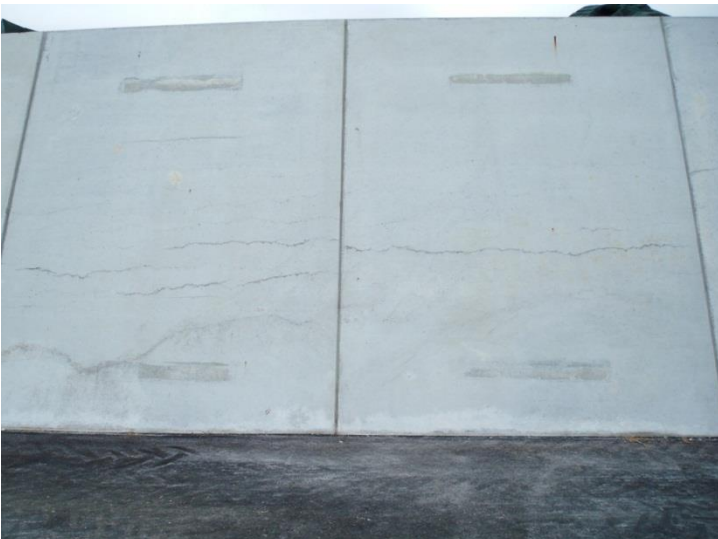
Fallbeispiel 1: Undichtes Fahrsilo

Traunsteiner Silo

Seitenwand aus Betonfertigteilen:

- Fugen nicht fachmännisch abgedichtet;
- Platten weisen Risse auf

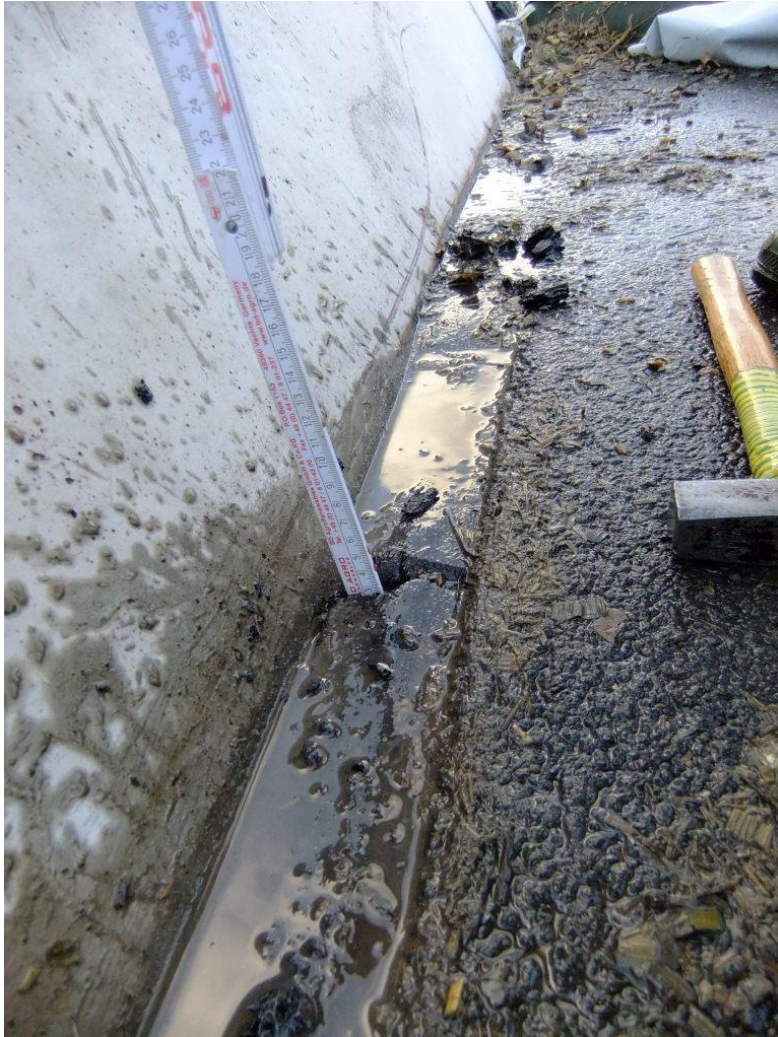
Fallbeispiel 1: Undichtes Fahrsilo

- Boden-/Wandfuge ist nicht fachgerecht ausgeführt

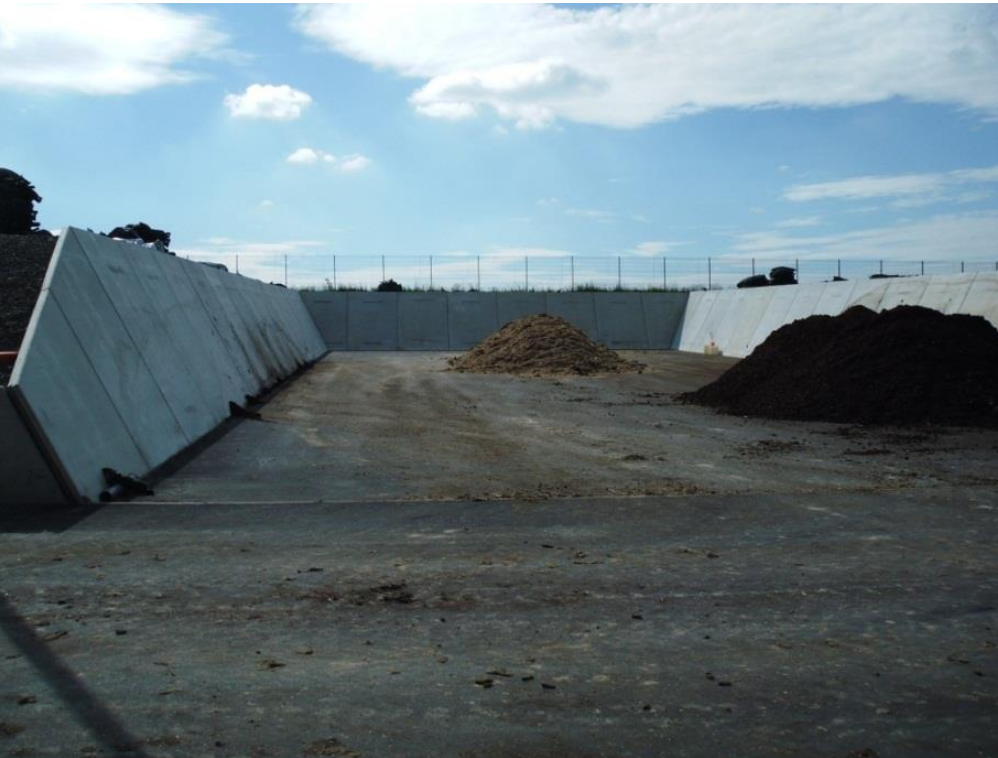
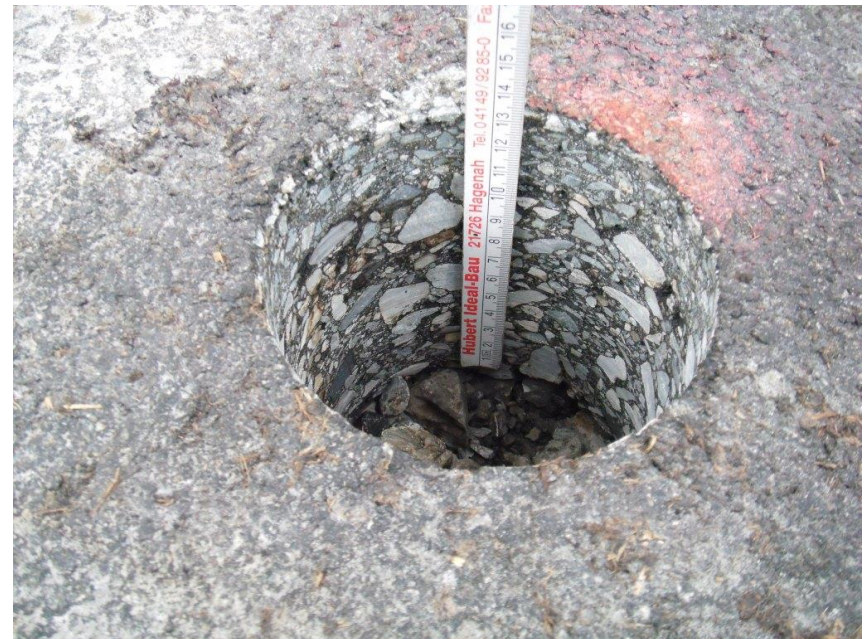
Fallbeispiel 1: Undichtes Fahrsilo

- Asphaltdecke carbonathaltig und zu großes Porenvolumen → Asphaltprobe

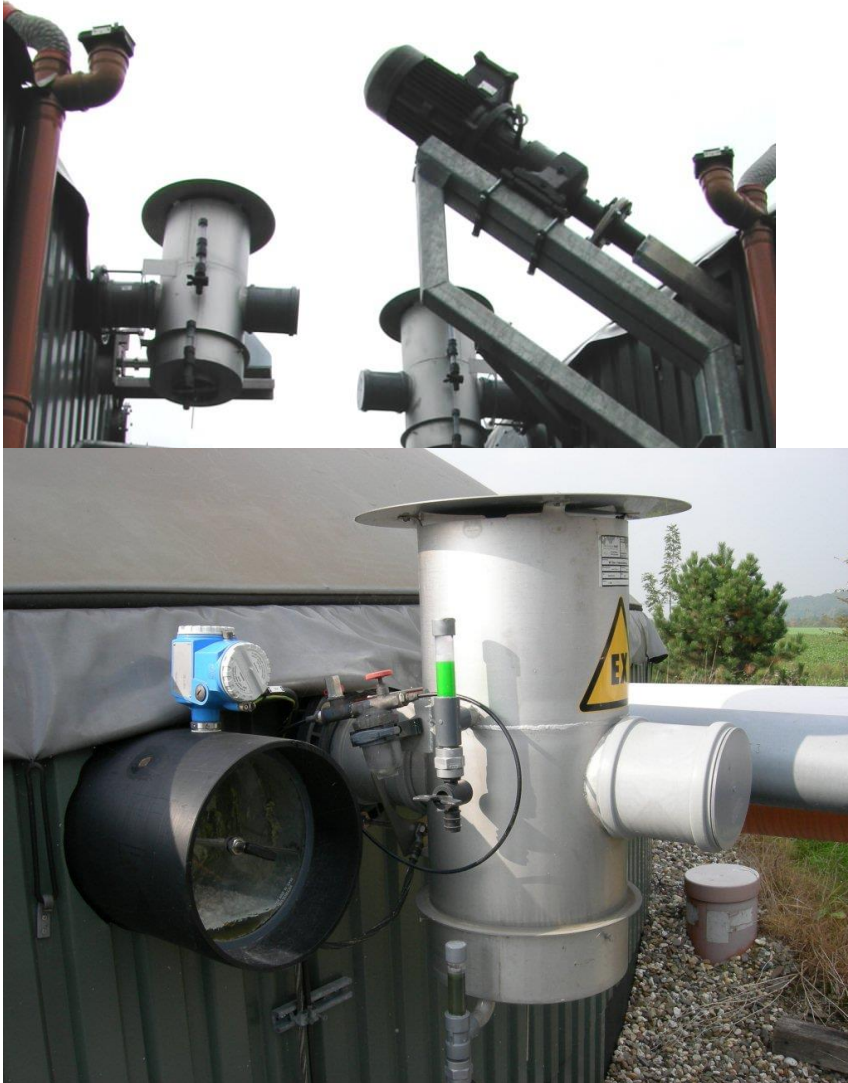
Fallbeispiel 2

Abblasen der Überdrucksicherung
in Kopfhöhe:

Wie bewertet man als
Sachverständiger die Situation?

Gibt es eine Erklärungen in der
Gefährdungsanalyse?

- Z.B. alle Mitarbeiter tragen eine Gasmasken
- oder Abblasen ist unrealistisch weil...

Sicherheitsregeln für Biogas-
anlagen:

- Abblasleitung muss 1 m über den Behälterrand hinausgehen

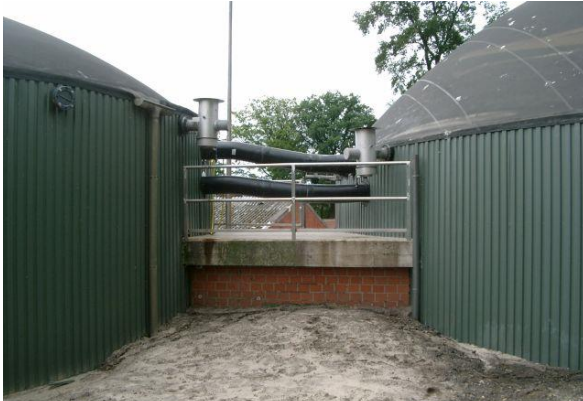
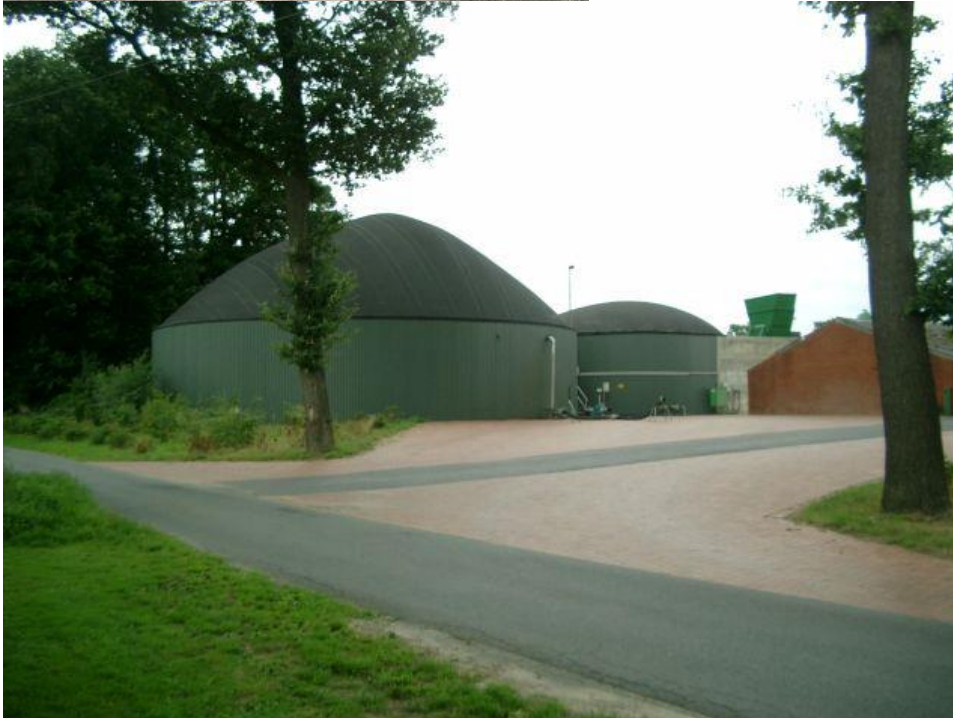
Fallbeispiel 2:

Die Über-/Unterdrucksicherung muss an das Gasdach angepaßt sein.

Bei einer einfachen Gasmembran, die sich mit steigendem Druck unkontrolliert ausdehnt (Luftballon) funktioniert eine Überdrucksicherung nicht,

→die Membran wird überdehnt.

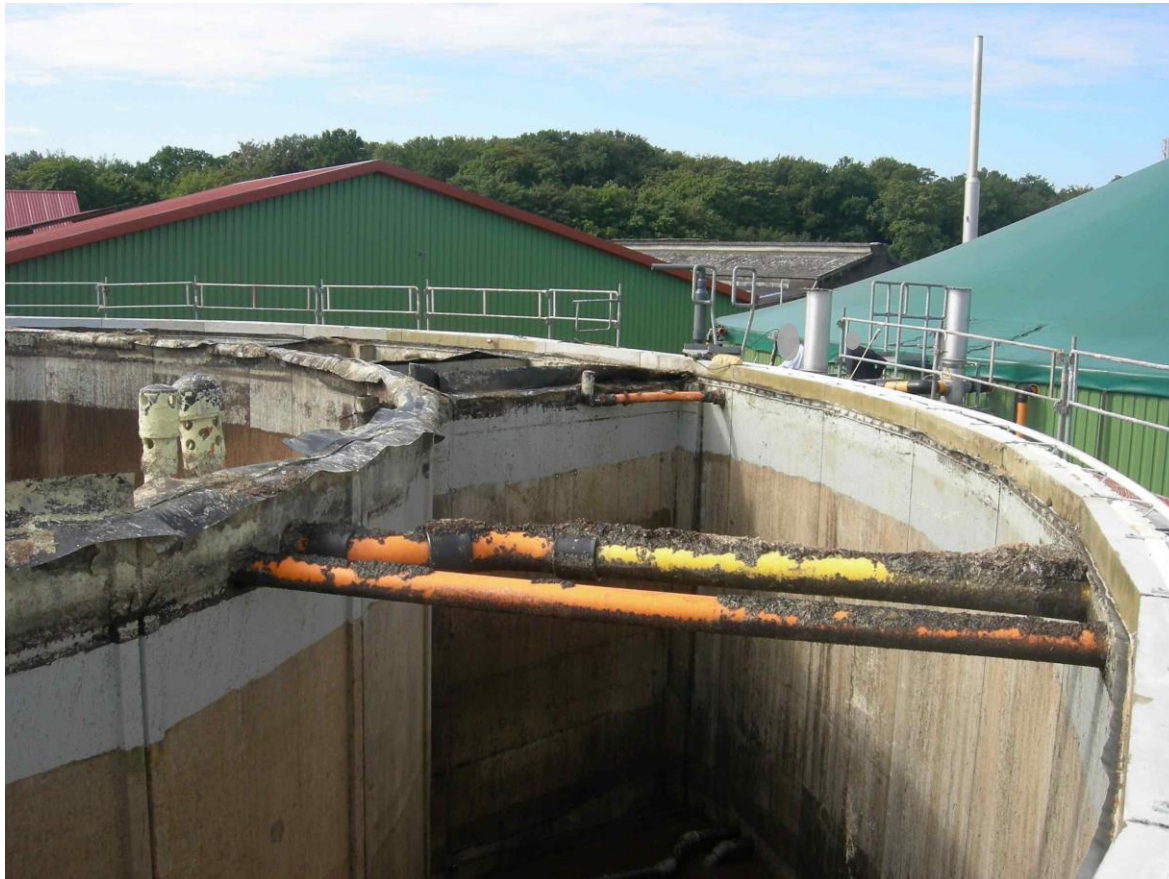
Fallbeispiel 3: Aufgerissenes Gasspeicherdach

Bau: 2005
Substrate: Gülle,
NaWaRo, Getreide

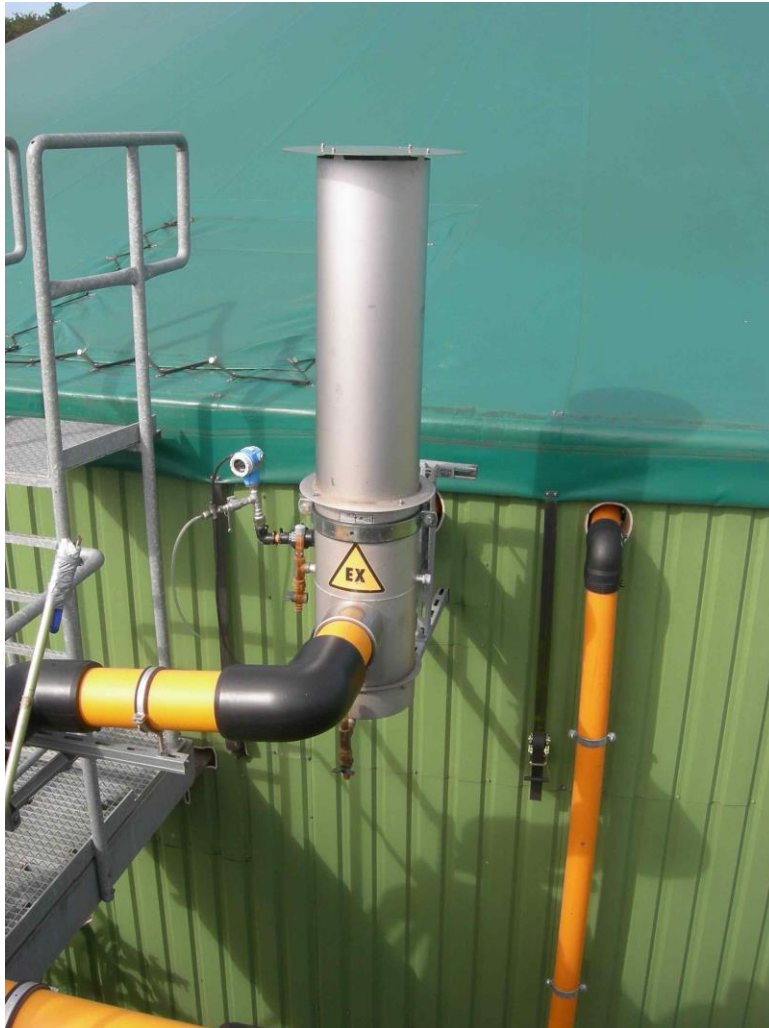
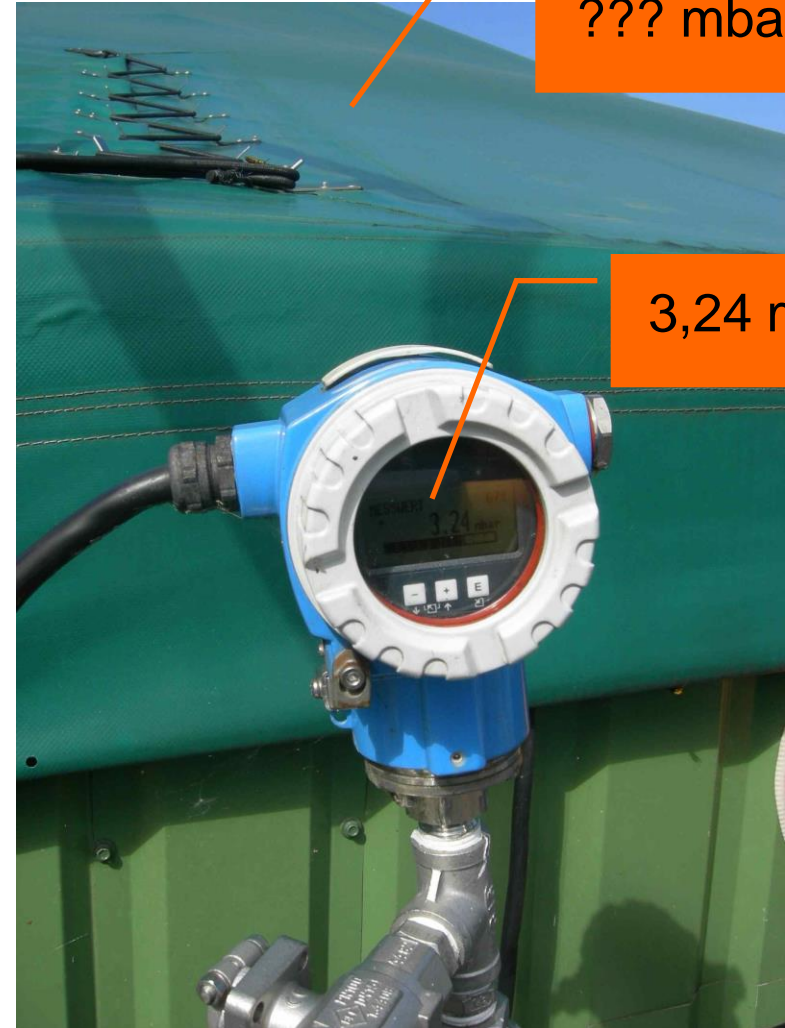
Fallbeispiel 3: Aufgerissenes Gasspeicherdach

??? mbar

3,24 mbar

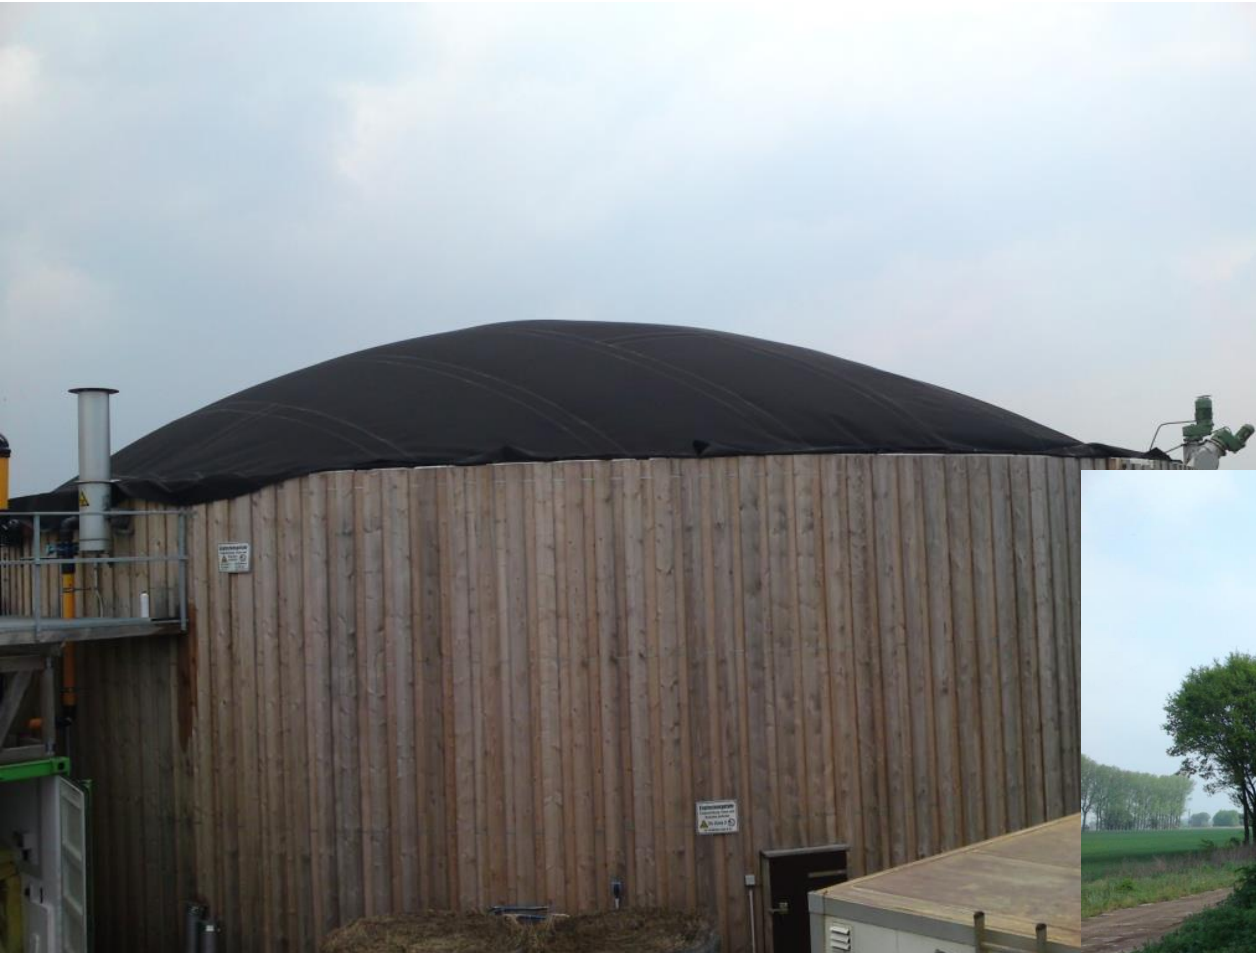
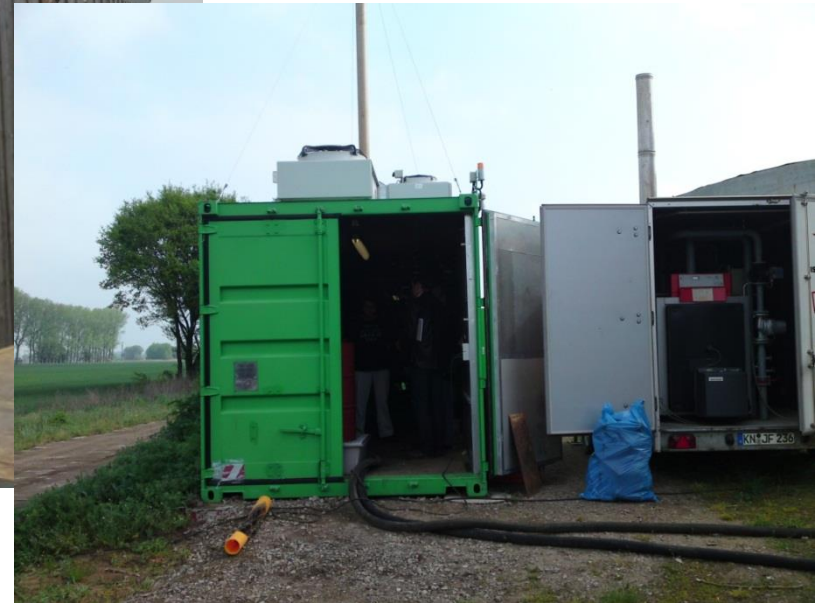
Fallbeispiel 4: Brandschaden im BHKW-Container

Bau: 2007
Substrate: nachwachsende Rohstoffe
BHKW: 191 kW_{el}

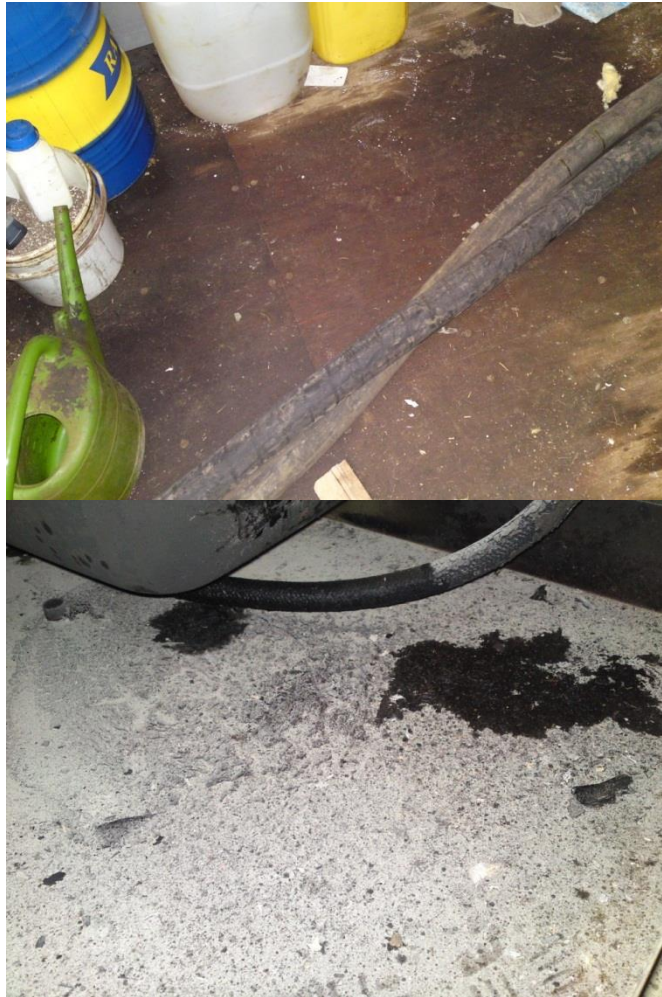
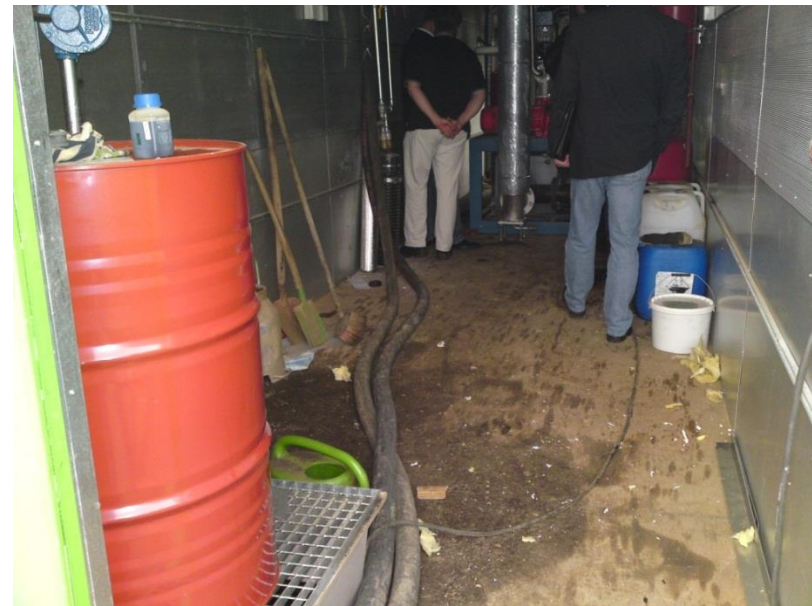
Fallbeispiel 4: Brandschaden im BHKW-Container

Der Holzfußboden weist
Flecken von aufgesogenem
Altöl und Schmieröl auf

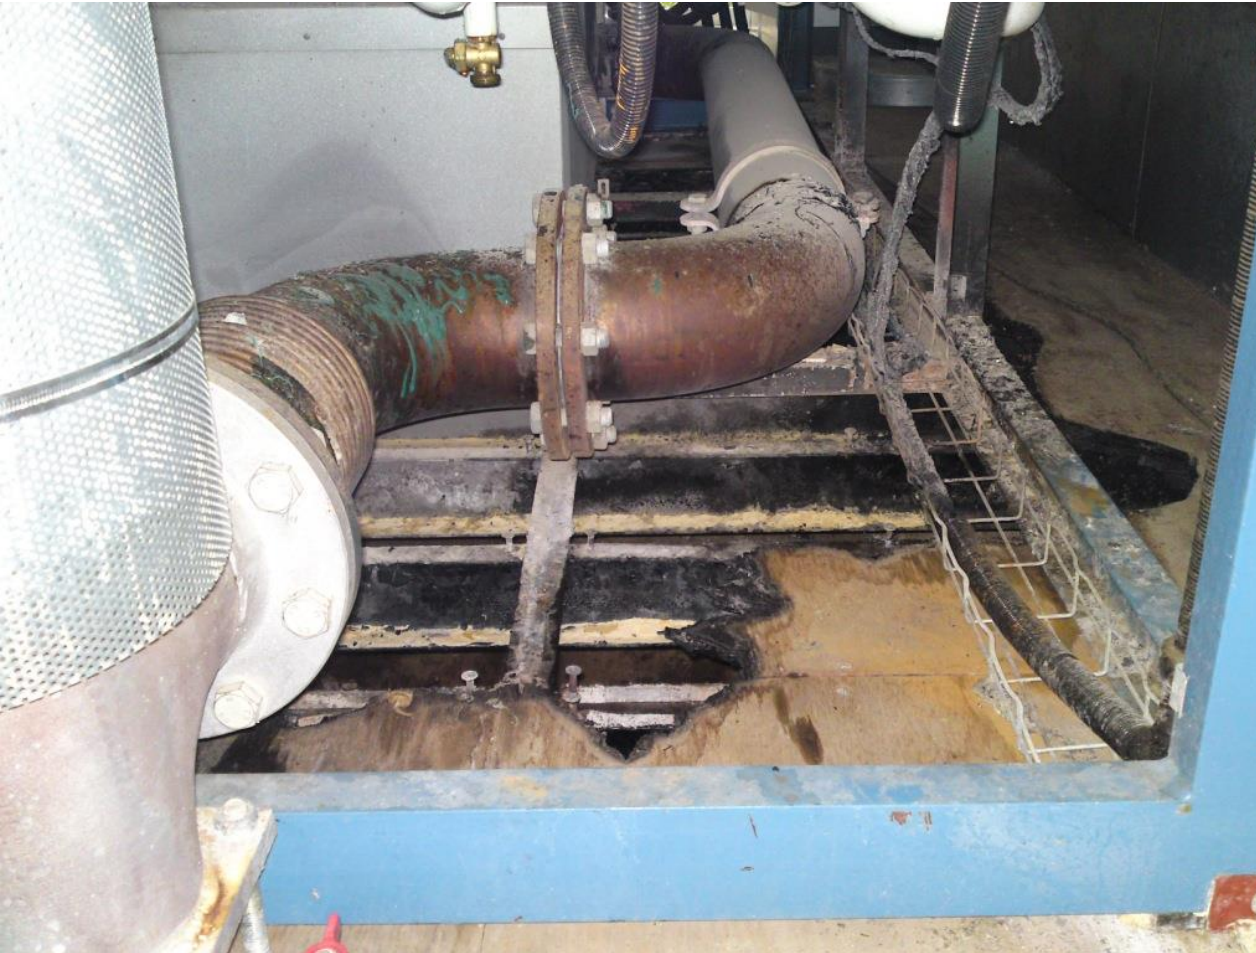
Fallbeispiel 4: Brandschaden im BHKW-Container

Das heiße Abgasrohr wird mit einem geringen Abstand über den Holzfußboden geführt

→ der Holzfußboden trocknet aus
→ und fängt an zu verkohlen

- technische Unzulänglichkeit:
 - der nötige Mindestabstand der Abgasleitung wird nicht eingehalten
 - das Abgasrohr war zum Holz hin nicht isoliert
 - das biogasführende PE-Rohr war nicht erdbedeckt

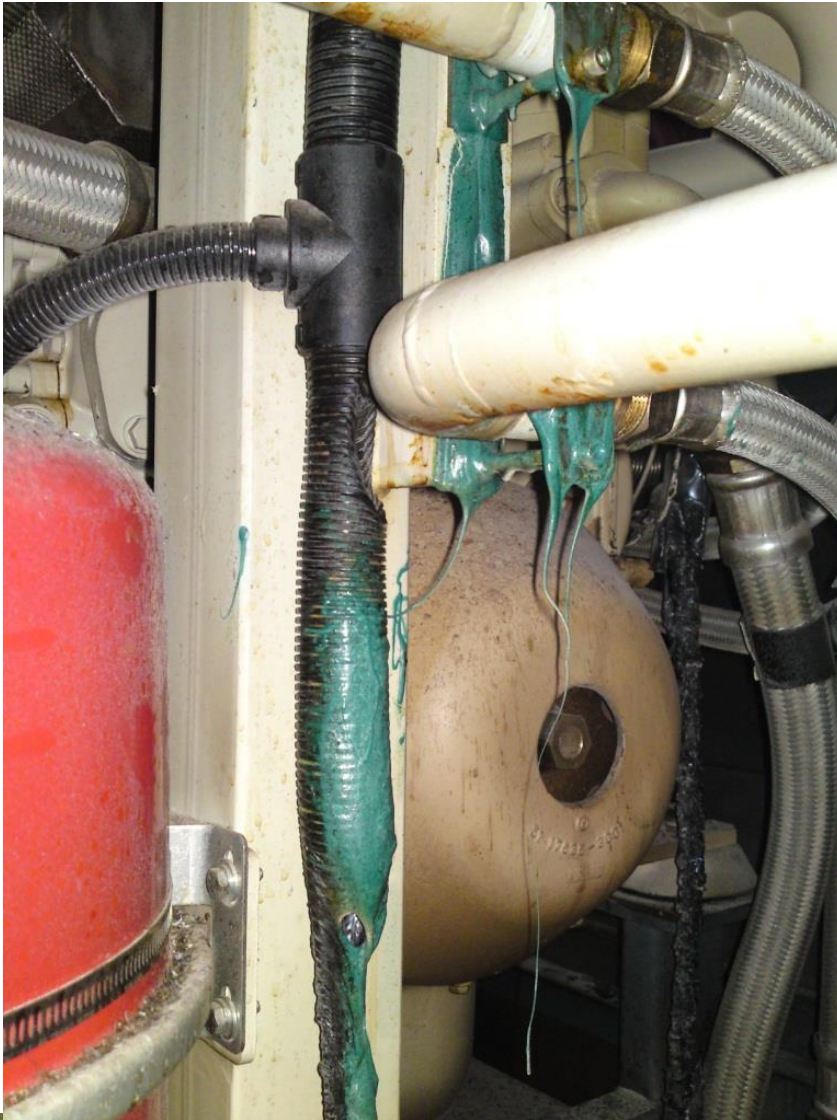
Fallbeispiel 4: Brandschaden im BHKW-Container

Durch die entstehende Hitze
schmilzt das Plastik von
Kabelisolationen und Halterungen
und tropft nach unten.

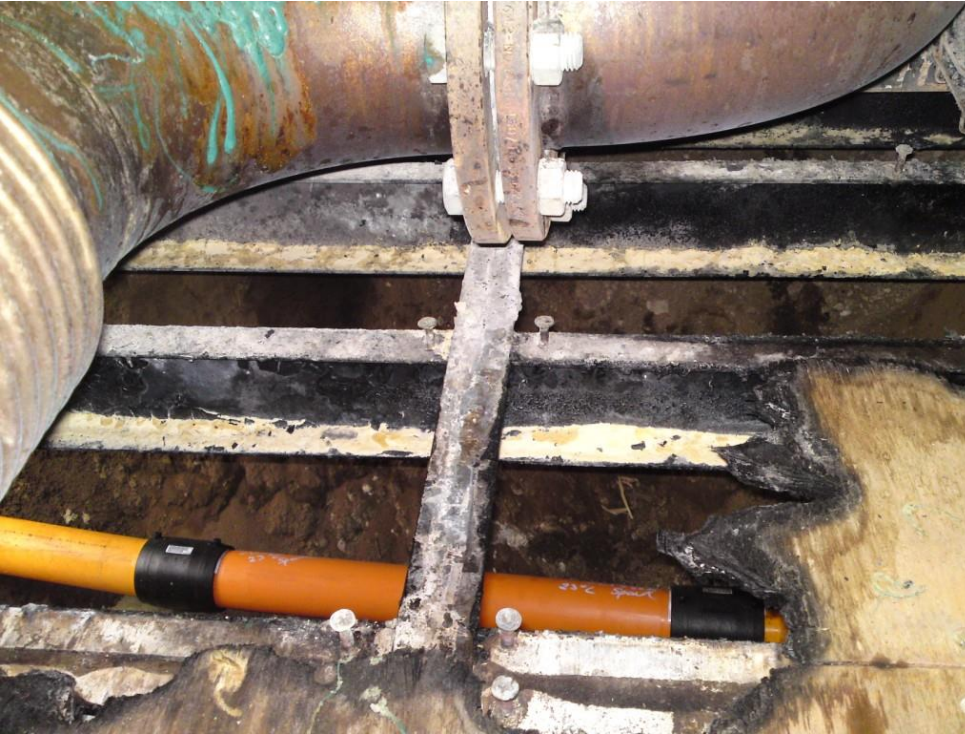
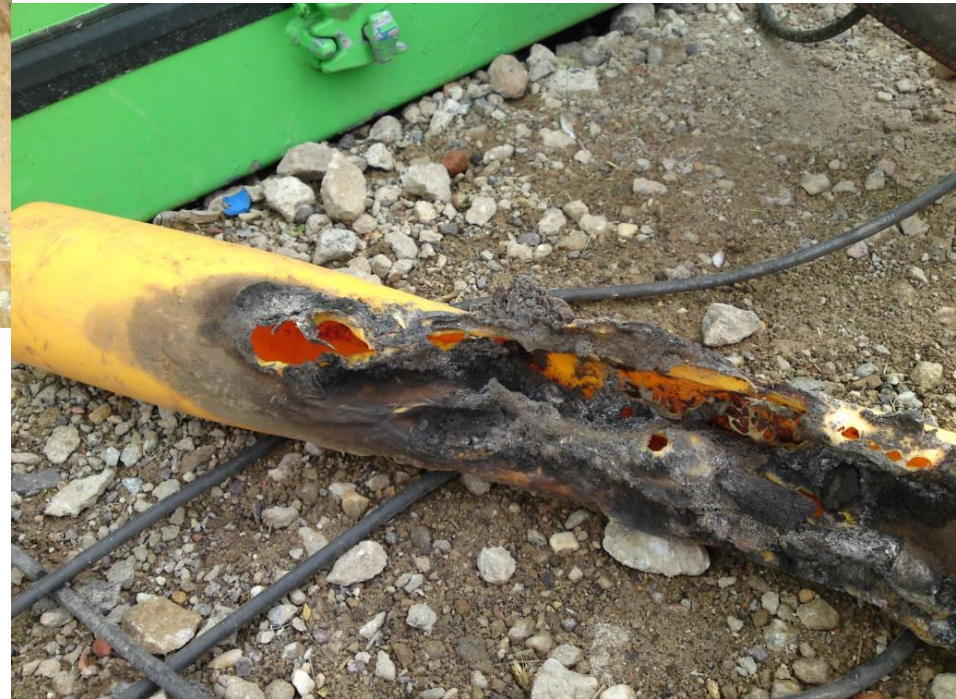
Fallbeispiel 4: Brandschaden im BHKW-Container

Herabtropfendes heißes Plastik tropft durch das Loch im Holzfußboden auf die PE-Gasleitung.

→ das PE-Rohr schmilzt
→ es entsteht ein Loch in der Gasleitung
