Schäden im Beton: Falsche Planung meist Ursache

Biogasexperte Torsten Fischer erklärt, warum es immer noch zu vielen Problemen bei Behältern und Siloplatten kommt, und was Sie dagegen tun können.

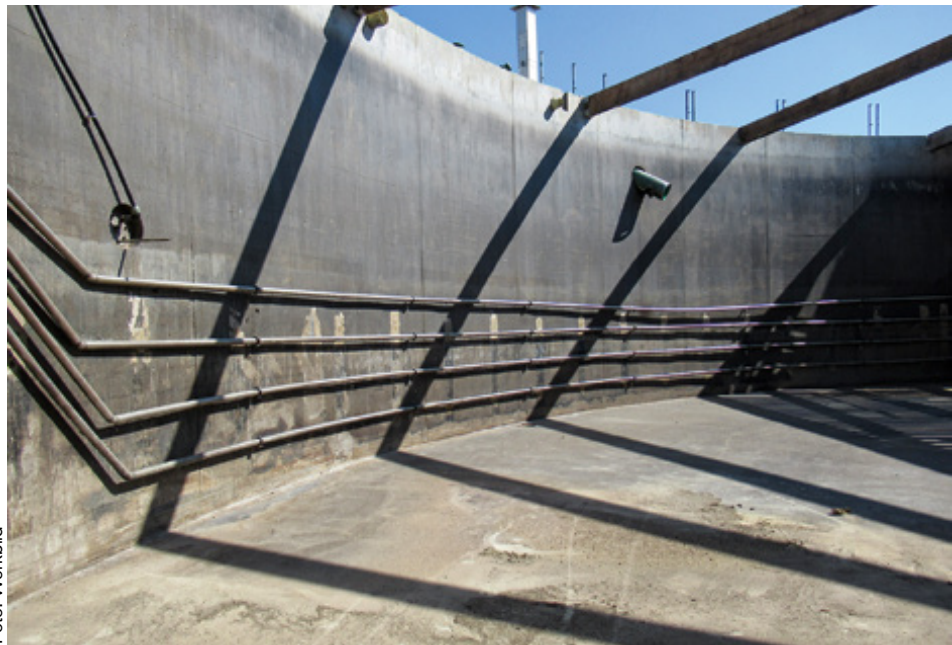
△ Schadstellen an der Behälterwand, die nach der Entleerung aufgefallen sind.

Fischer: Betroffen ist hier meist der obere Bereich, die Mauerkrone. Viele Behälter sind mit einem Gasspeicherdach abdeckt. Wenn es draußen kühler als im Behälter ist, kondensiert das warme Biogas innen an der Folie. Die Flüssigkeit läuft auf die Mauerkrone. Da im Biogas Schwefel enthalten ist

und zudem meist mit Luft im Behälter entschwefelt wird, bildet sich in dem Kondensat schwefelige Säure. Sie kann sehr niedrige pH-Werte haben und den Beton angreifen.

Ein anderer typischer Schaden: An der Boden-Wand-Fuge treten Undichtigkeiten auf. Dort ist der Flüssigkeitsdruck auch am höchsten. Gut ist, dass kleine Undichtigkeiten häufig durch die feinen Partikel im Gärsubstrat verschlossen werden. Schlecht ist, dass man natürlich trotzdem immer aufpassen muss, ob nicht doch die Stahlbewehrung im Beton durch Korrosion angegriffen wird. Das kann bis zum Versagen des kompletten Behälters führen.

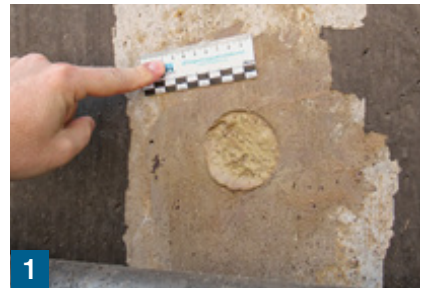
△ 1) Hier ist ein Schaden an einer Beschichtung zu sehen. 2) Bei diesem Schadensfall dringt schon Flüssigkeit aus dem Behälter nach außen.

Fischer: Sowohl das Silo als auch die Mauerkrone im Behälter lassen sich mit einer Folie oder einem Epoxidharzanstrich schützen. Dieser hat allerdings nur eine gewisse Lebensdauer. Bei einer Epoxidharzbeschichtung

muss der Behälter etwa alle fünf Jahre geöffnet, geleert, gereinigt und sandgestrahlt werden. Anschließend muss man eine neue Schicht auftragen. Das kann man im Übrigen auch dann machen, wenn der Behälter ohnehin geleert wird, z.B. beim Rührwerkstausch oder, wenn die Siloplatte im Sommer leer ist. Wer sich nicht sicher ist, ob ein Schaden vorliegt, kann zu dem Zeitpunkt auch eine fachkundige Person um Rat fragen.
